弹子石摩崖造像

重庆弹子石摩崖造像 600年风采将重现

“国宝”修复初步竣工

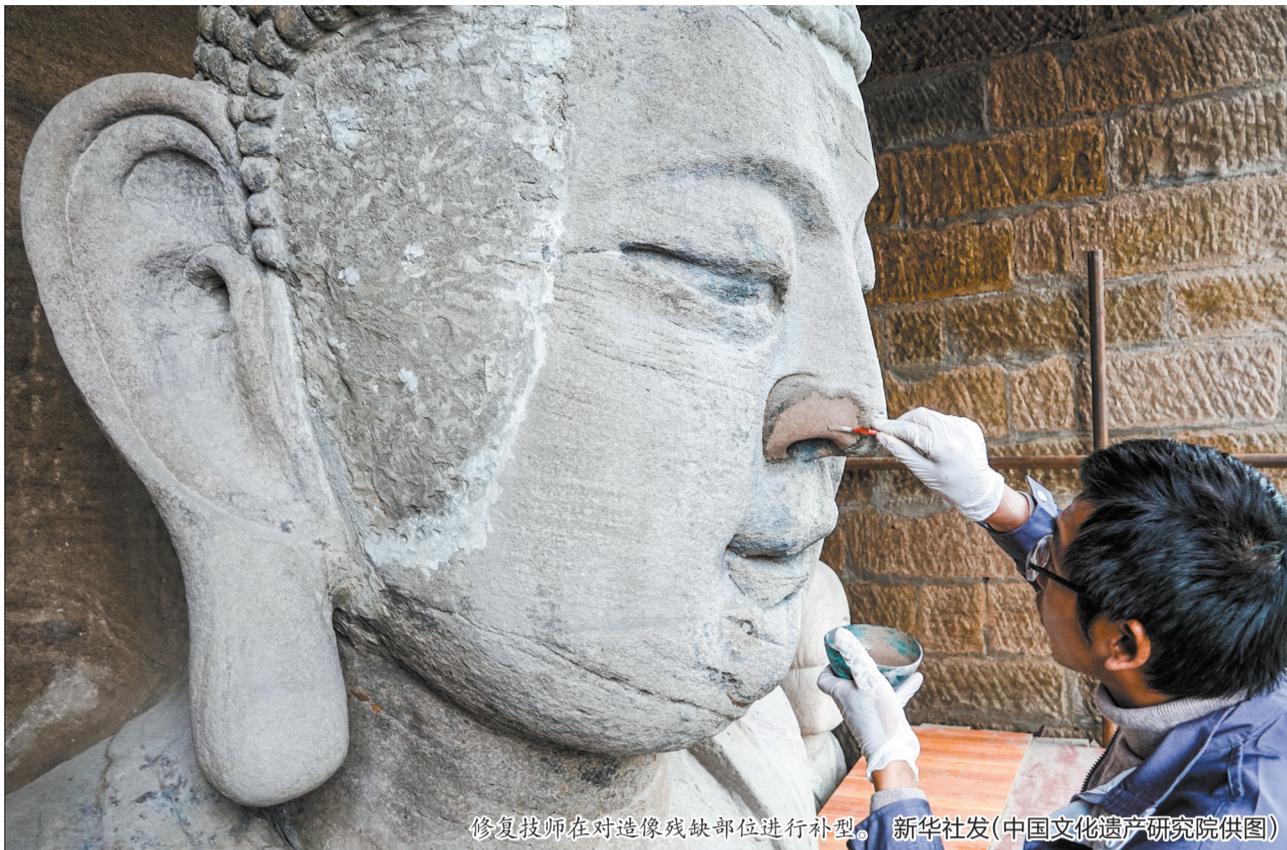
修复技师在对造像残缺部位进行补型。新华社发(中国文化遗产研究院供图)

经过修缮团队长期工作,弹子石摩崖造像修缮工程第一期已经于2021年10月竣工,并通过初步验收。摩崖造像积尘、微生物病害、裂隙、空鼓、残缺及岩体内部盐害等问题得以基本消除。下一步,修缮团队将实施第二阶段修缮工程,开展造像彩绘、金箔层病害治理,佛龕、题刻修复,以及大佛阁修复等工作。

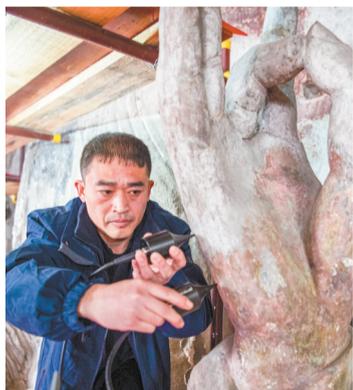
修缮工程技术人员在对造像进行表面弹性波检测。

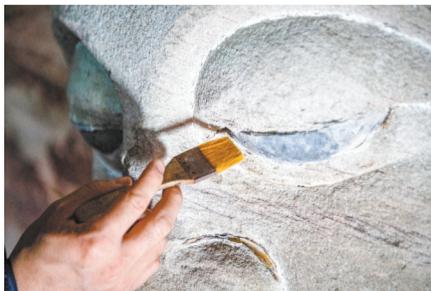
修缮工程现场负责人在为造像表面除尘。
